ゴルフカート

「電磁誘導設備」の点検と更新のススメ

取材協力・ヤマハモーターパワープロダクツ(株)

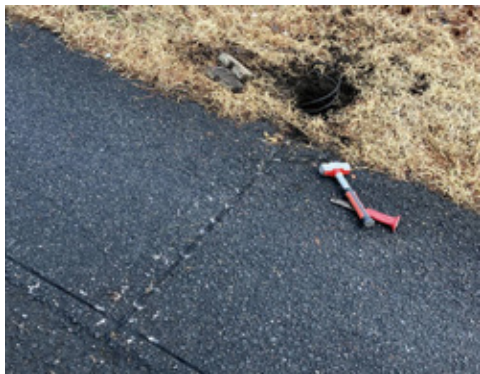
点検升点検中

更新の場合、まずは前述したゴルフ場内での調整と併せて業者との打合せも必要である。業者からの設備更新にかかる見積り取得や工事時期の調整などは計画策定に不可欠だからだ。この際に昨今は未設置が多い「誘導線点検升」や「防雷BOX」の設置を見積りに含める事を推奨する。まず誘導線点検升だが、1〜2ホールごとに設置する事で次の誘導線に起因した問題時に対応が容易になるものだ。防雷BOXは9ホールで誘導線点検升に変えて5箇所程度、中央制

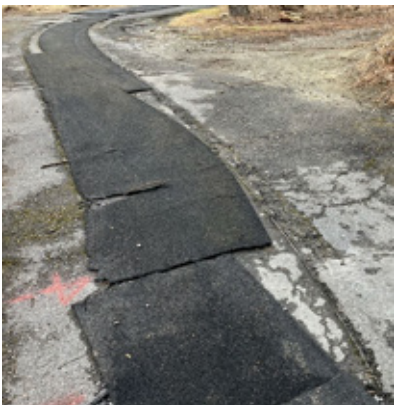
カート路劣化による誘導線の露出

っていく。また、できる事なら路盤舗装も更新するべきであろう。同様に劣化してきておりヒビ割れや盛り上がりの変形などゴルフカーが走行するうえで乗心地等に大きく影響する。基本的に誘導線の上に舗装のオーバーレイは極力避けたい。ゴルフカーと誘導線やマグネットとの距離が遠くなり、誤動作する元となるからである。よって、路盤舗装の更新と誘導線の更新は同時が望ましい。

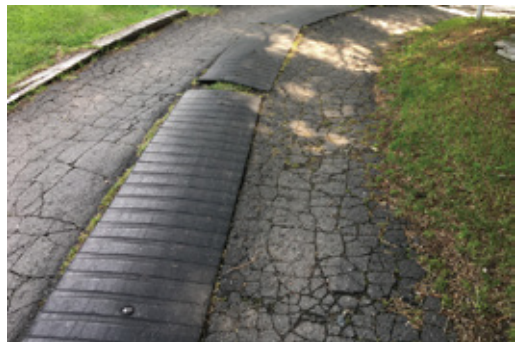
カート路劣化による路盤ひび割れと沈み込み
